最先端レーダーが見つめる

日本最大の地すべり

東北大学 佐藤源之研究室が追いつけた、「荒砥沢地すべり」の13年間と現在。

製作 東北大学東北アジア研究センター 教授 佐藤源之 | 栗駒山麓ジオパーク推進協議会 | 東北大学災害科学国際研究所 准教授 佐藤翔輔

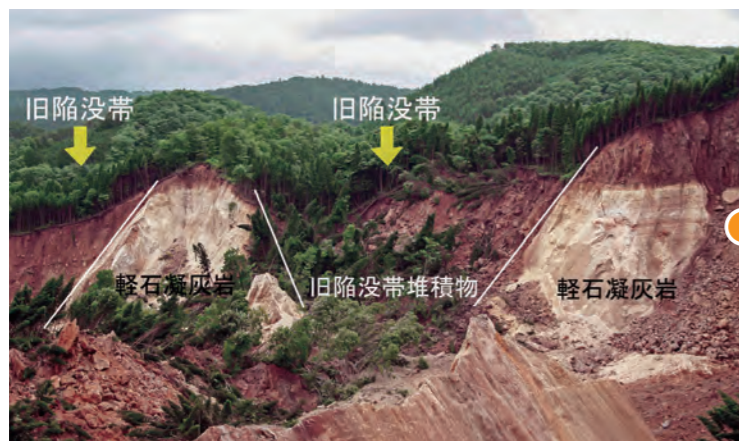
右側の壁側には、以前に陥没した堆積物の断面が見えます

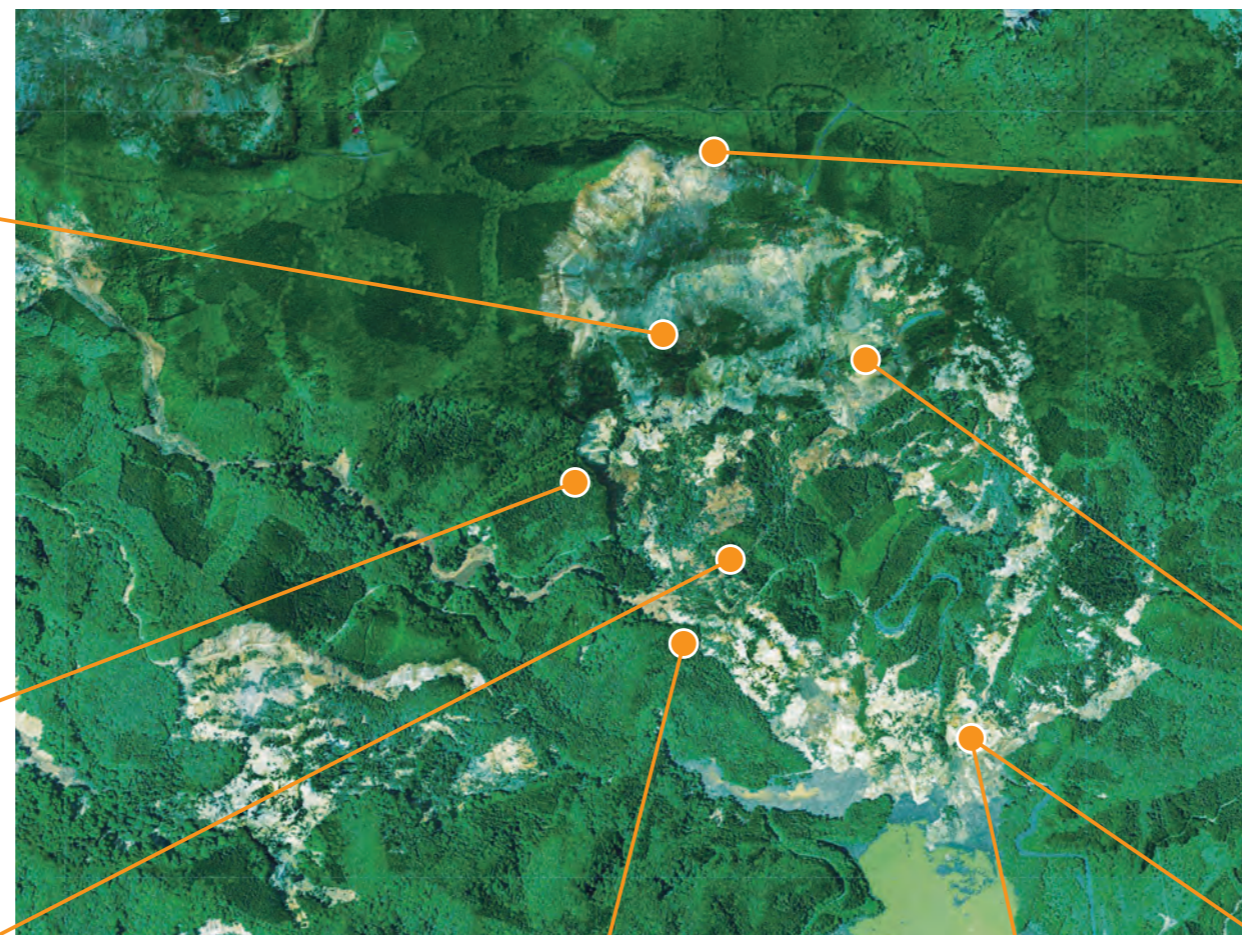
荒砥沢地すべり周辺を真上から見た図

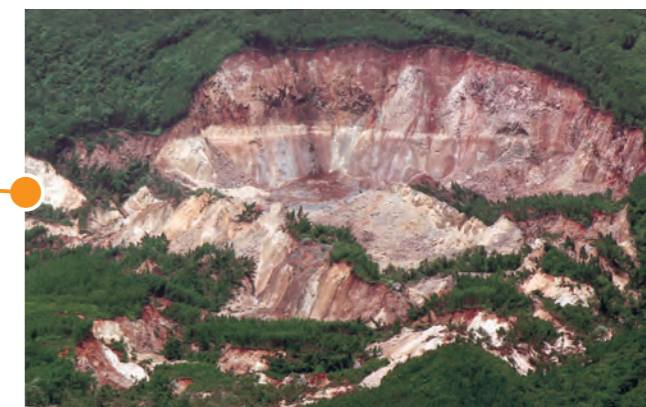
地すべり頭部の滑落は最大で約150mに達しました

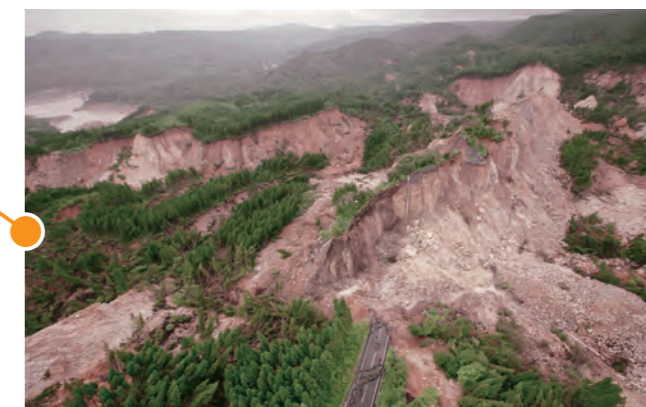
地すべりの移動量は最大で約300mに達し、市道荒砥沢線が寸断されました

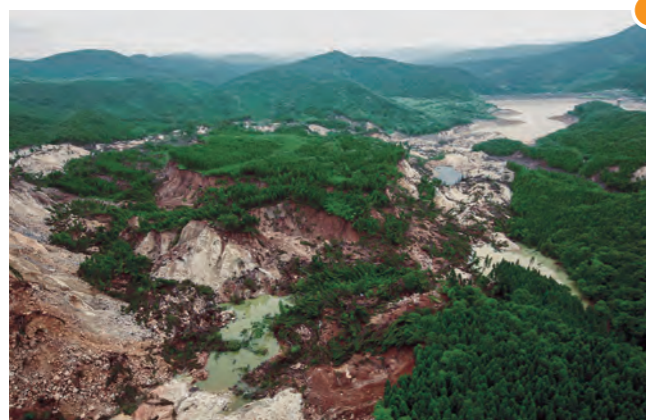
地すべり中央～末端近くの土の塊(写真中央)は、変形・沈降が少なく、末端部～両側壁では、最大で80mもの隆起が確認されました。地面は、ほぼ水平方向に移動しています。

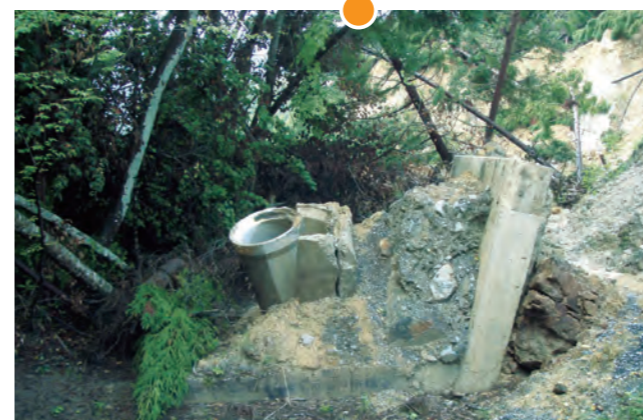
地すべりの末端部付近では、導水管が隆起していました

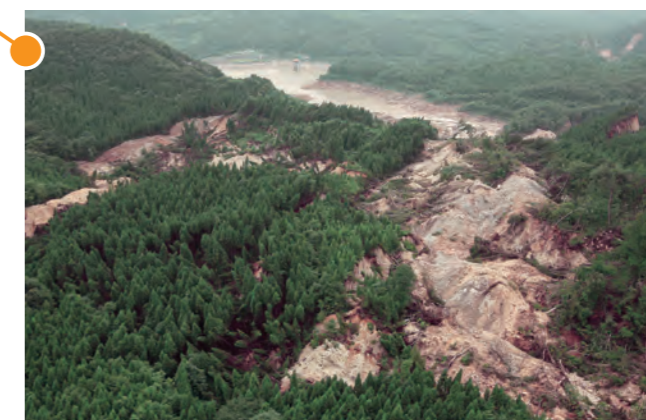
最大で80mもの隆起が確認されています

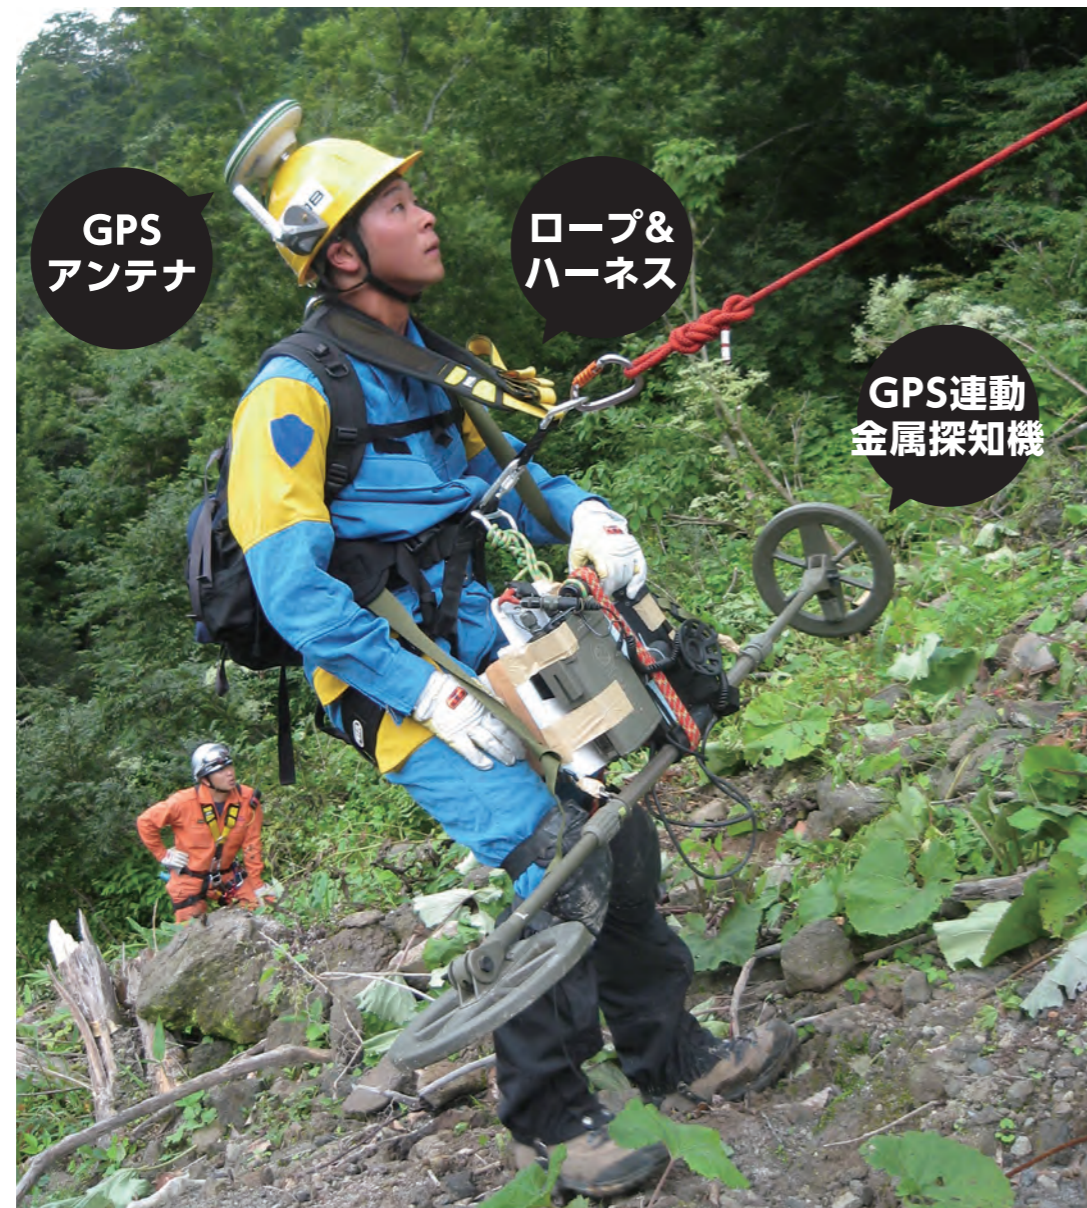
GPS
アンテナ

ロープ&
ハーネス

GPS連動
金属探知機

東北大学が開発したGPSと連動した金属探知機を持つ機動隊員。宮城県警察機動隊と栗原消防署により、斜面全体の搜索活動を行い、金属反応がある地点を特定できました。(2009年7月)

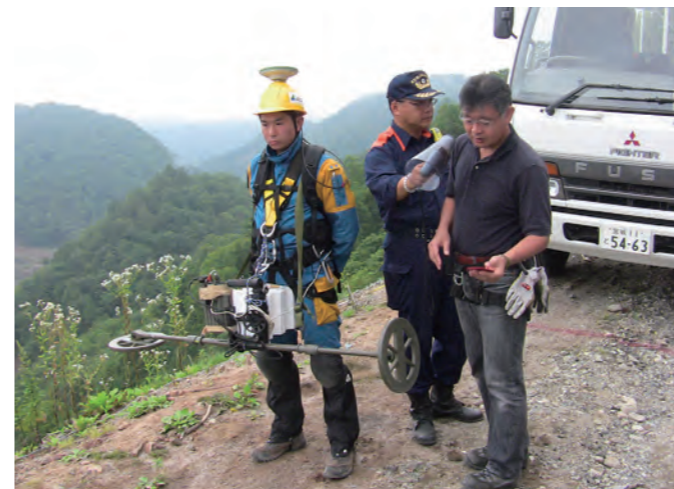
ヘルメットの上にお皿のようなGPSアンテナが装着されています。現在はGPSを含むGNSS技術が発達していますが、利用したRTK-GPS法は当時の最先端技術でした。

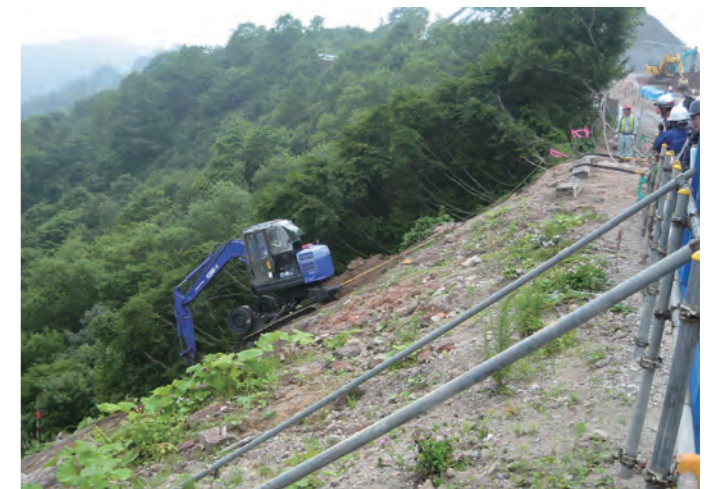
無人ブルドーザーによる作業の様子です。金属探知機で反応があった地点をワイヤーで吊された無人ブルドーザーで掘削しました。

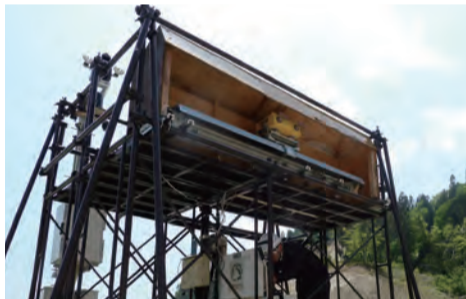
直径10メートルのアンテナと同性能をこの小ささで

GB-SARに使っているレーダー自体の大きさは、みかん箱くらいの大きさ。これ、とても小さいのです。GB-SARは10mのパラボラアンテナと同じ性能を持っています。なぜ、小さい装置で広い崖面を観測できるのでしょうか。それは、GB-SARのレーダーに取付けたラッパ型のアンテナ(ホーンアンテナ)を「2m動かして」使っているから。ホーンアンテナは、ラッパと同じように広い範囲に電波を発射しますが、これを2m動かして使うことで、直径10mのパラボラアンテナと同程度に電波の飛ぶ範囲を絞り、精密な観測ができるようになるのです。装置が小さくなることで、さまざまなメリットがあります。場所を選ばず、破損の危険も減ります。ちなみに、GB-SARを使い長期的に観測を続けているのは日本でここだけ。貴重なデータを収集しているのです。

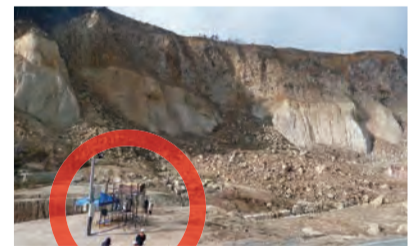
センサー部分がみかん箱程度

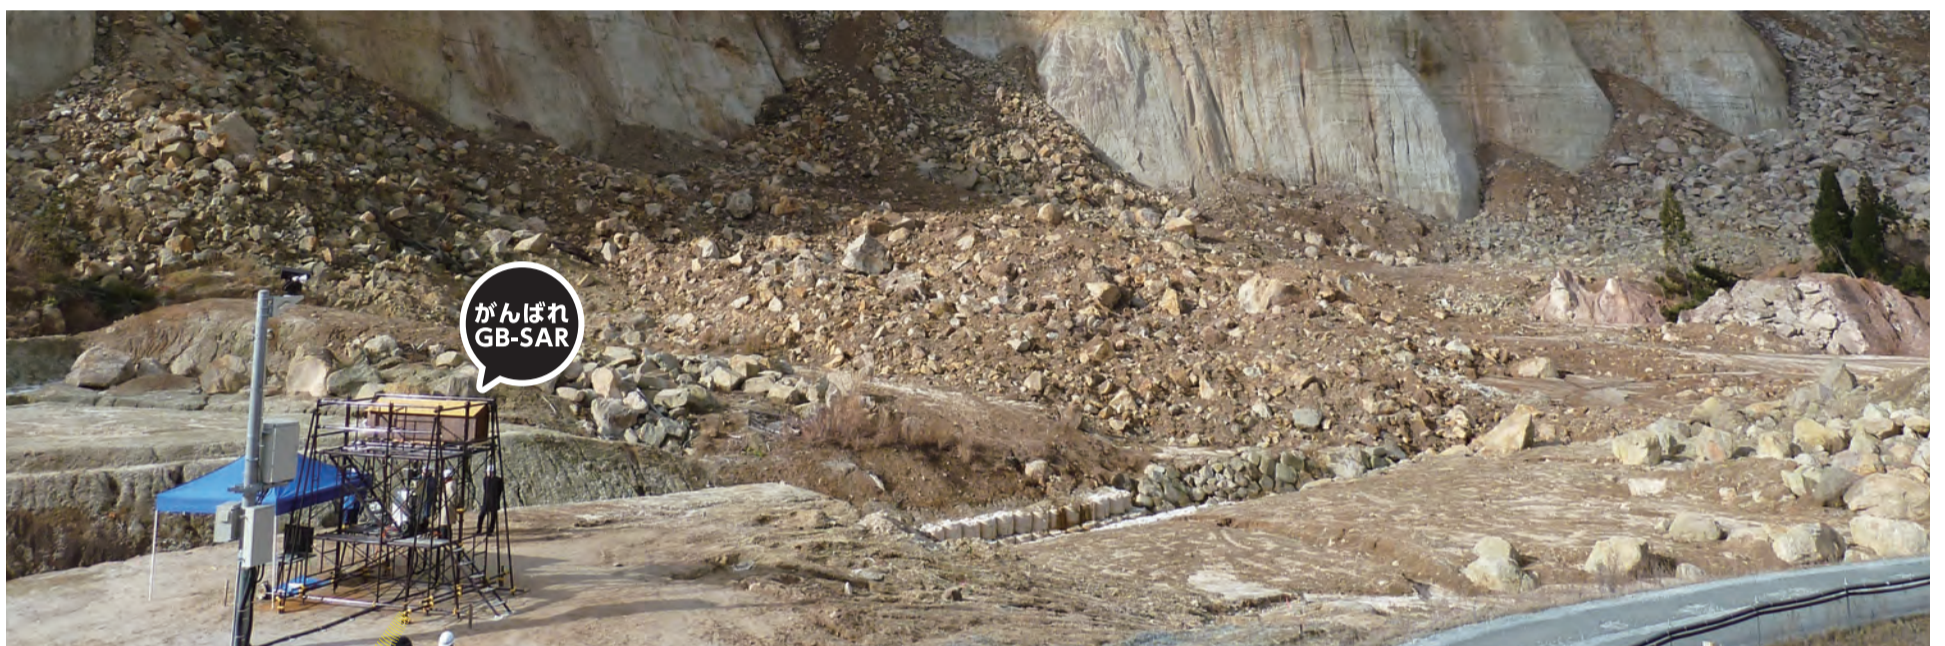
それでは、実際の「荒砥沢地すべり」の現場を見てみましょう。写真は、モニタリングを開始した2011年の様子。この広大な地すべりの現場と比べると、GB-SARがいかにコンパクトかわかるでしょう。GB-SAR装置は、足場のような「やぐら」に雪深い山の中でも動きを止めないよう、強固にセッティングされています。

GB-SARモニタリングを開始した当時の荒砥沢・大規模崖崩れ地点 2011年11月

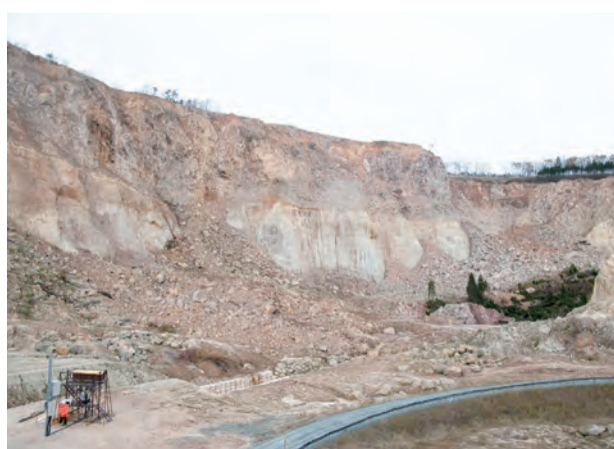
GB-SARを現場のすぐそばに設置。

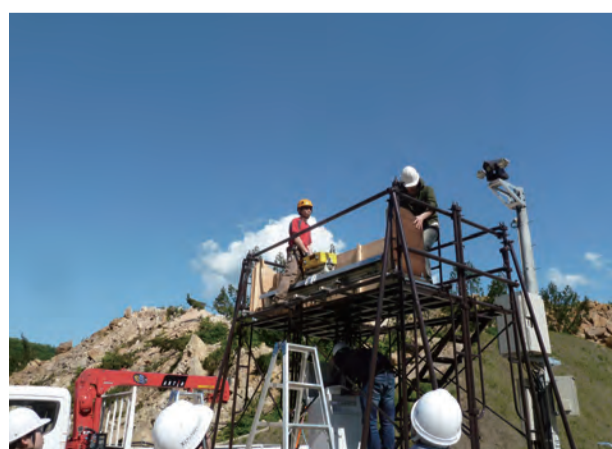
ビデオカメラとGB-SARで、同じものを別のアプローチで観測。

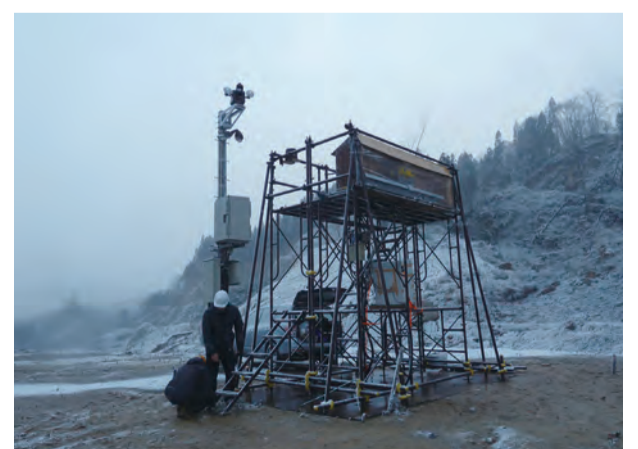
ビデオカメラは左側ポールの上に設置されています。

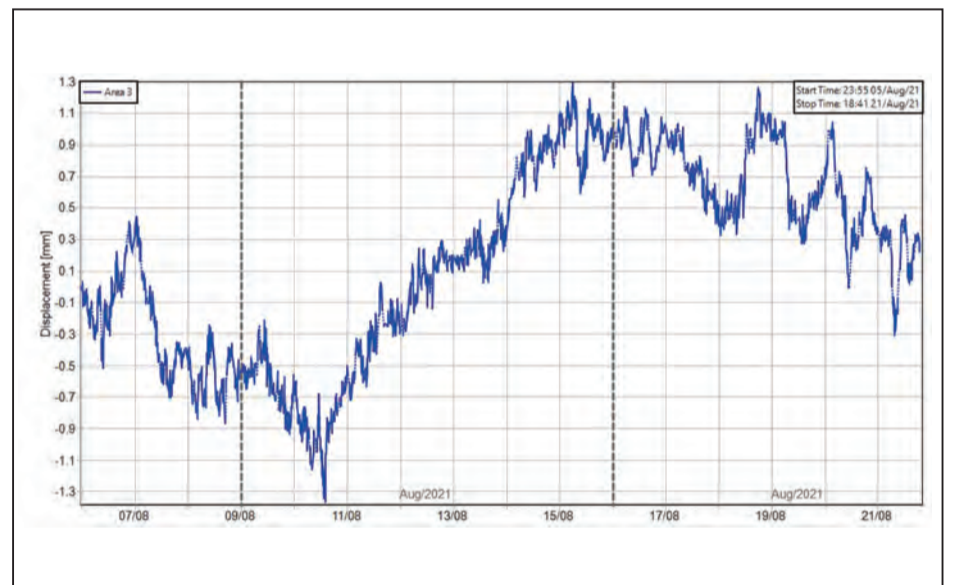
荒砥沢のある地点の地表面変位の時間変化。

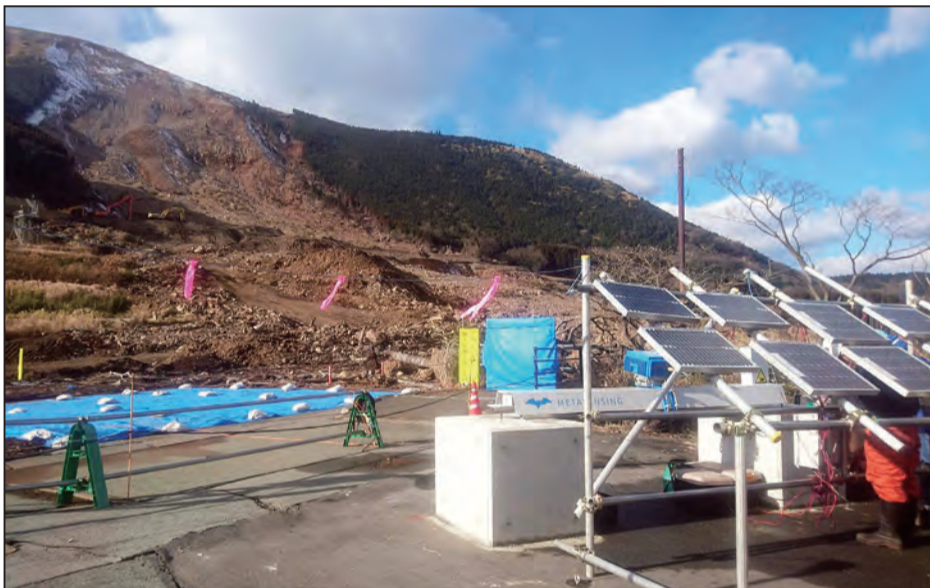
熊本県南阿蘇村で発生した地すべりのモニタリングの様子。積雪を気にしなくていいので、低い面に機器を設置しています。

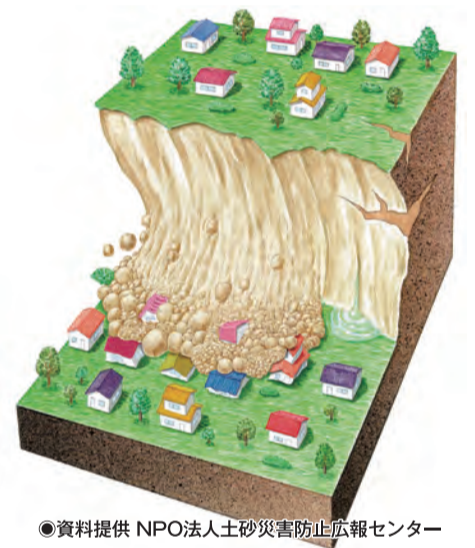
角度30度以上の急な斜面で起こる土砂災害です。大雨または長雨で水が地面にしみ込んで、ゆるんだ崖が「とつぜん」崩れます。人家の近くで起きると、逃げ遅れる人や死者が多くなってしまいます。

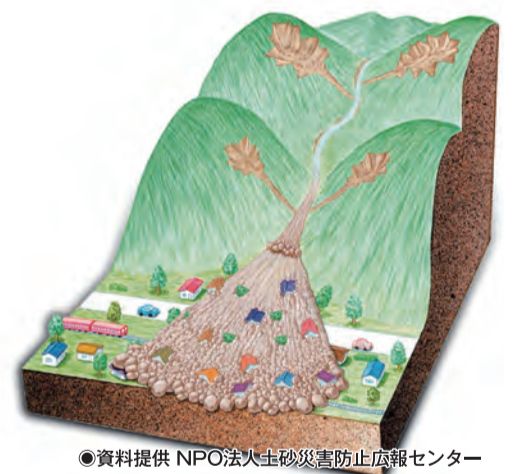
山や谷の、土、石、木などが、大雨や長雨の水といっしょに「谷筋(たにすじ)」に沿って流れてくる土砂災害です。車と同じような速度で、ものすごい勢いで流れてくるため、一瞬のうちに人家や畑などを飲み込んでしまいます。

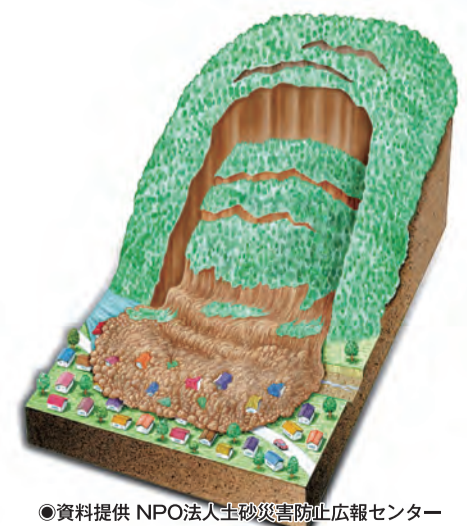
斜面がゆるやかな場所で起きる土砂災害です。大雨や長雨の水が地面にしみ込み、水の力で持ち上げられた地面が、広いかたまりのまますべり落ちてきます。荒砥沢の土砂災害は、このタイプの災害でした。
